## Tarkastusraportti

| <b>Vahinkopaikan osoite</b> | Myllärinkatu 4<br>08100 Lohja |

**Sivu:** 4 (7)  
**Vahinkotunnus:** 360-1465773-8  
**Työnumero:** 3510209  
**Raportti laadittu:** 11.06.2014

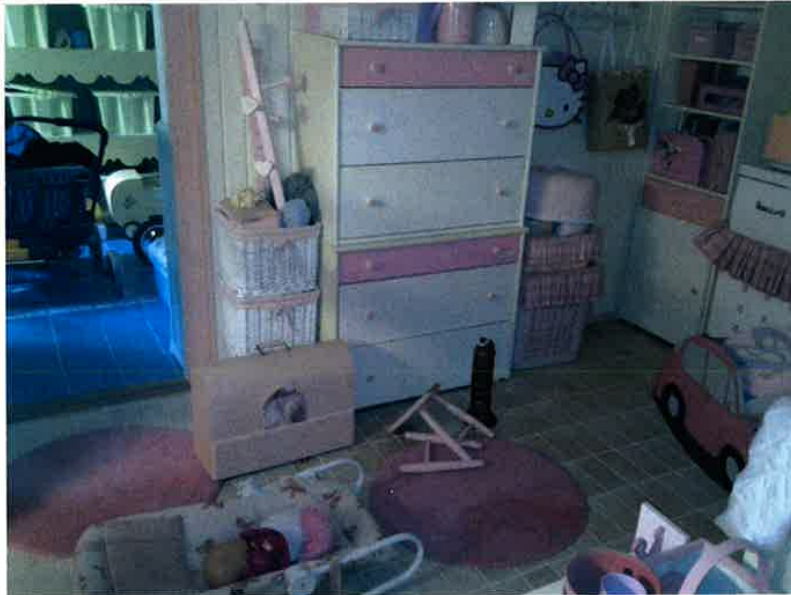
Kuva khh: sta missä vettä lattialla  
havaittu

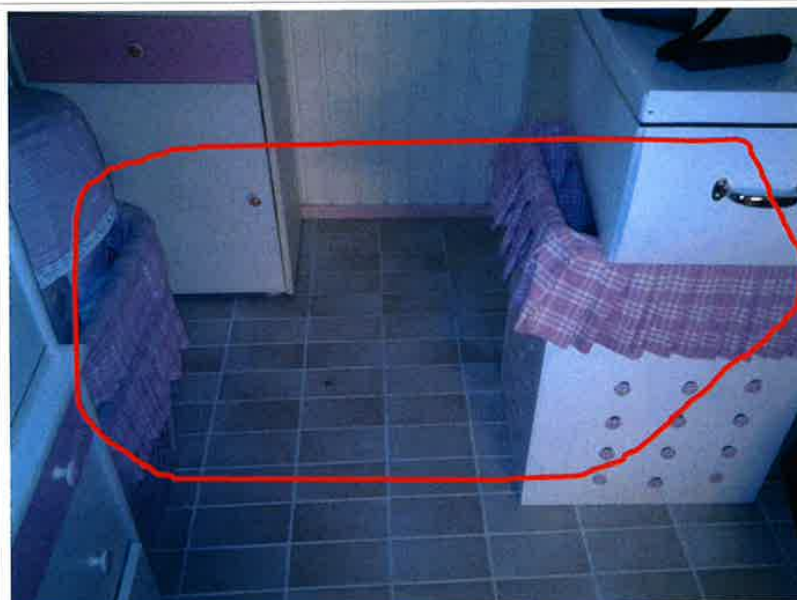
Kuva khh: sta märkä alue rajattu kuvaan

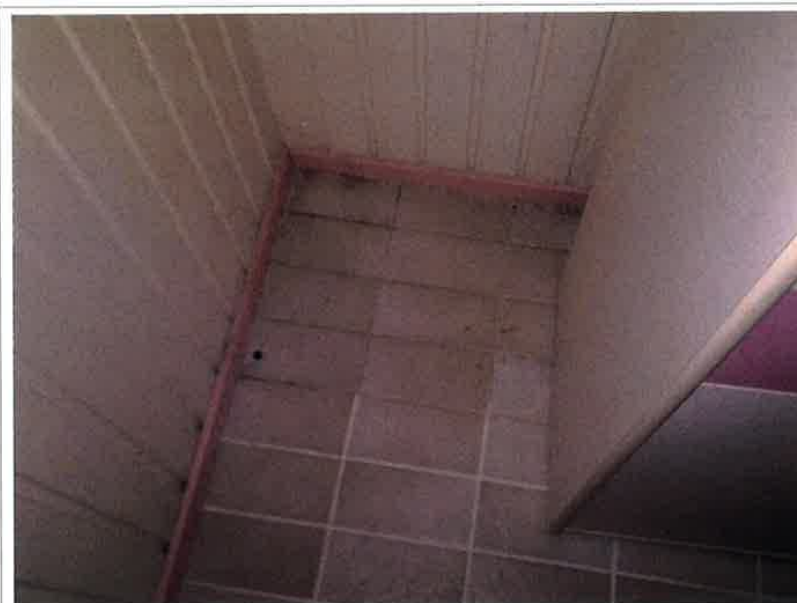
Kuva khh: sta seinähelma kaapiston taka märkä
