Myllärinkatu 4

**Sivu:** 1 (17)  
**Tapaustunnus:** Myllärinkatu 4  
kodinhoitohuone  
**Työnumero:**  
**Raportti laadittu:** 16.06.2014

# Tarkastusraportti

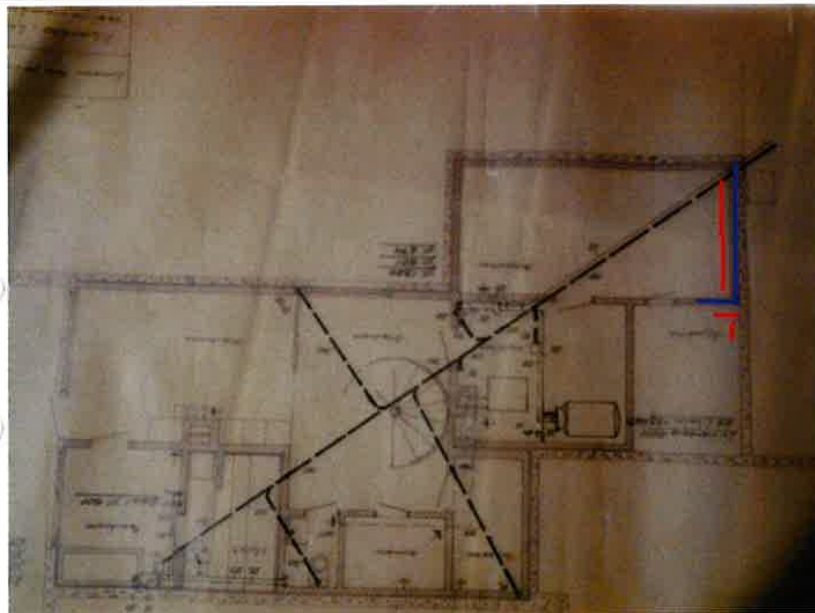
Pohjapiirros, johon vahinkoalue on merkitty

Lattia = punainen  
Seinä = sininen

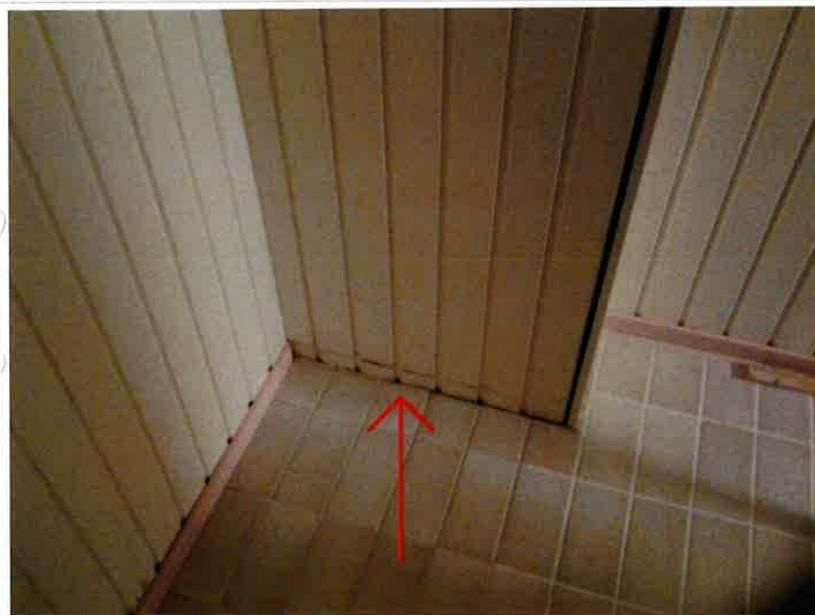
Kodinhoituhuoneen seinä  
paneelien alareunassa on  
tummentumaa jalkalistoja alla

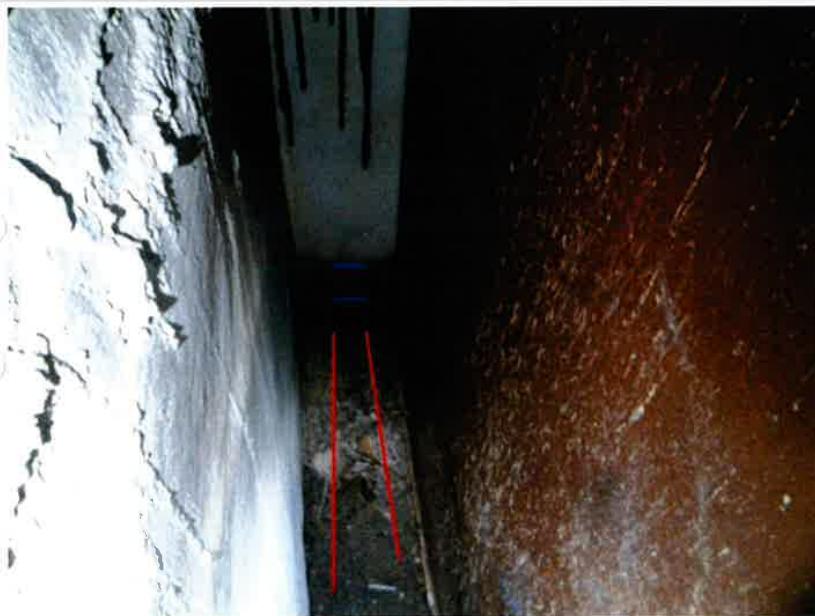
Öljysäiliö tilan lattia ja ulkoseinän alareuna on silmien havaiten kostunut

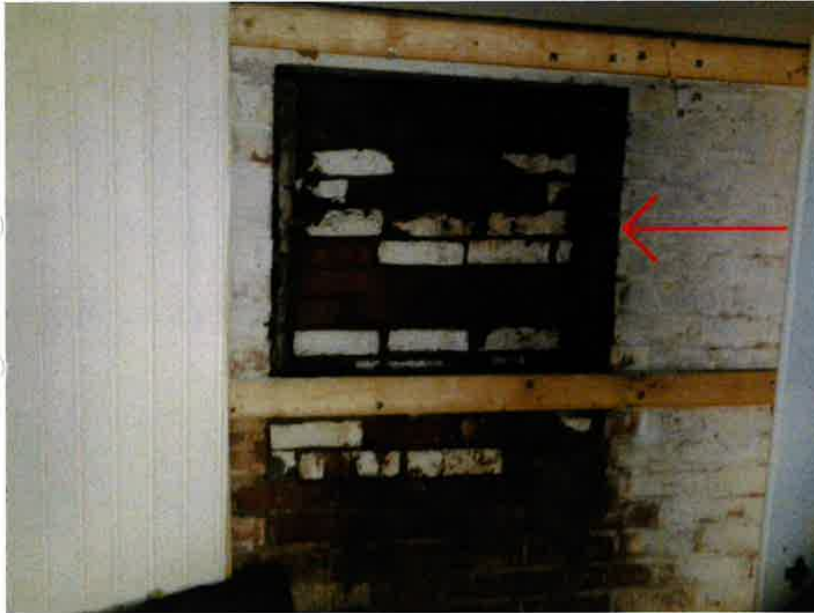
| <b>Vahingon aiheuttaja</b> | Sadevesi on päässyt kodinhoitohuoneeseen vanhan koksiluukun kautta |

Paneeliseinän takaa löytyi umpeen  
muurattu koksiluukku

- Koksiluukun tiivistämistä ulkopuolelta esim. patolevyllä
- Salaojituksen asentamista vuotopaikan ympärystään
- Kodinhoituhuoneen ulkoseinän kemiallista desinfiointia mahdollisen kasvuston tuhoamiseksi
- Kodinhoituhuoneen ulkoseinän mekaanista puhdistamista esim. jyrinnällä enne seinän verhoamista
- Lattiapinnoitteiden poistoa
- Koneellista kuivausta kastuneille alueille

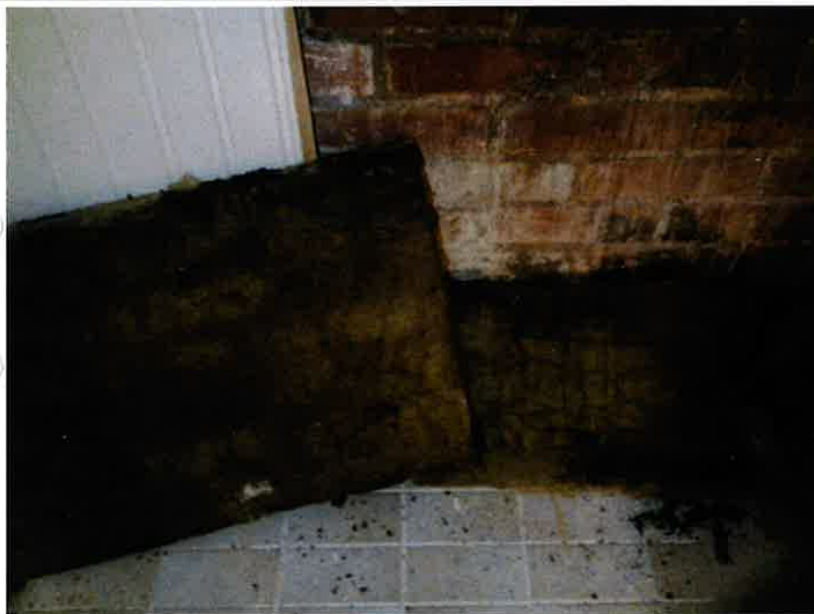
Luukkua vasten olevat eriste villat  
ovat tummuneet ja märkiä

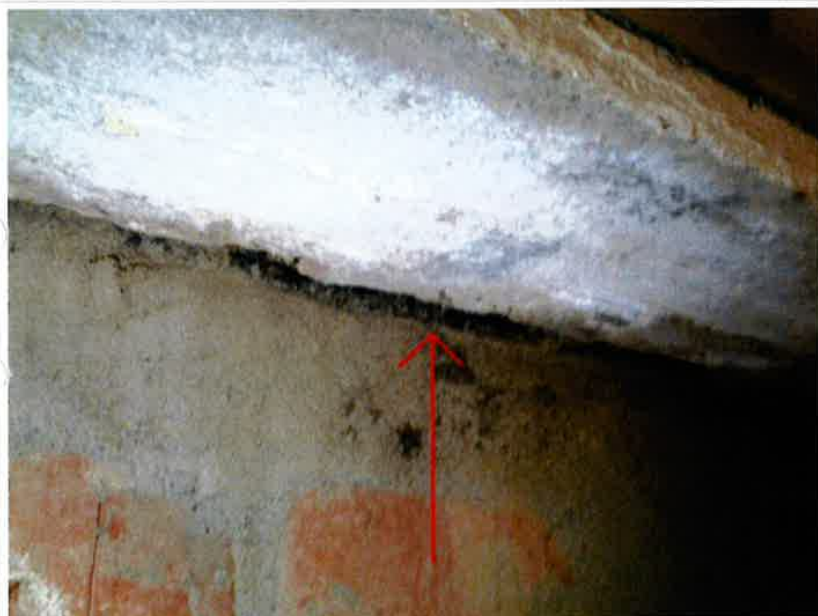
Vanhan koksiluukun muurauksen  
välistä tulee multaa.

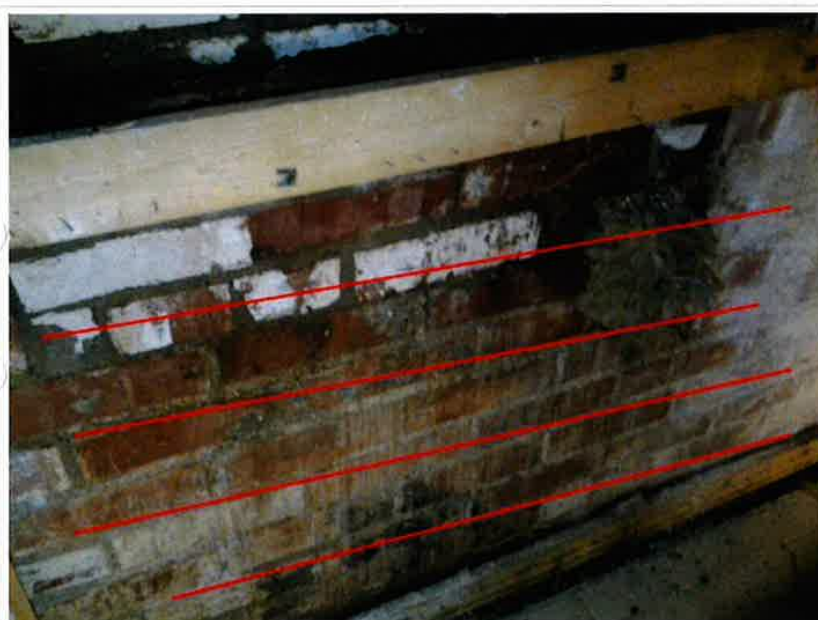
Seinä koksiluukun alta on märkä ja  
siinä on runsaasti silmien havaittavia  
vuotojälkiä.

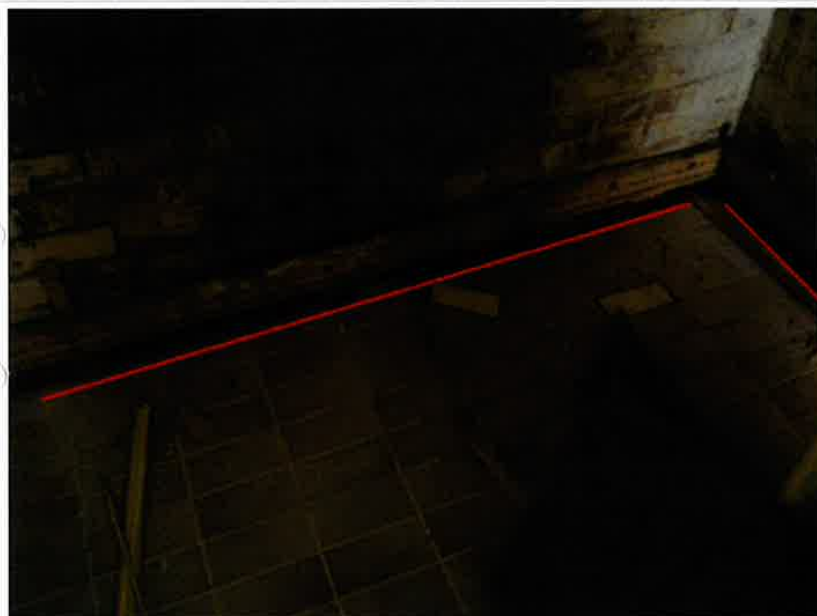
Lattiarakenteessa todettiin  
kohonneita kosteusarvoja seinän  
vierustalla.

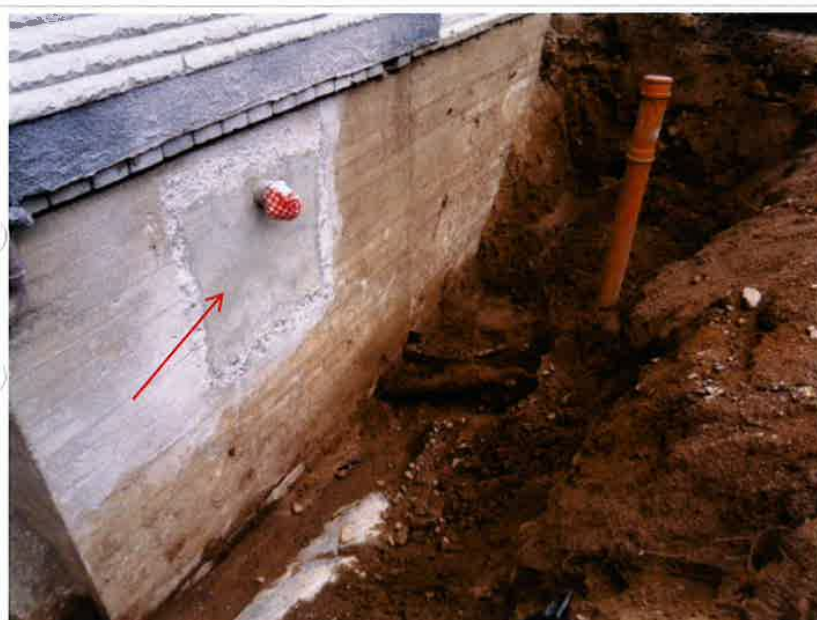
Seinän vierusta on kaivettu auki  
kodinhoituhuoneen kohdalta. Vuotava  
koksiluukku on valettu umpeen.  
13.8.14

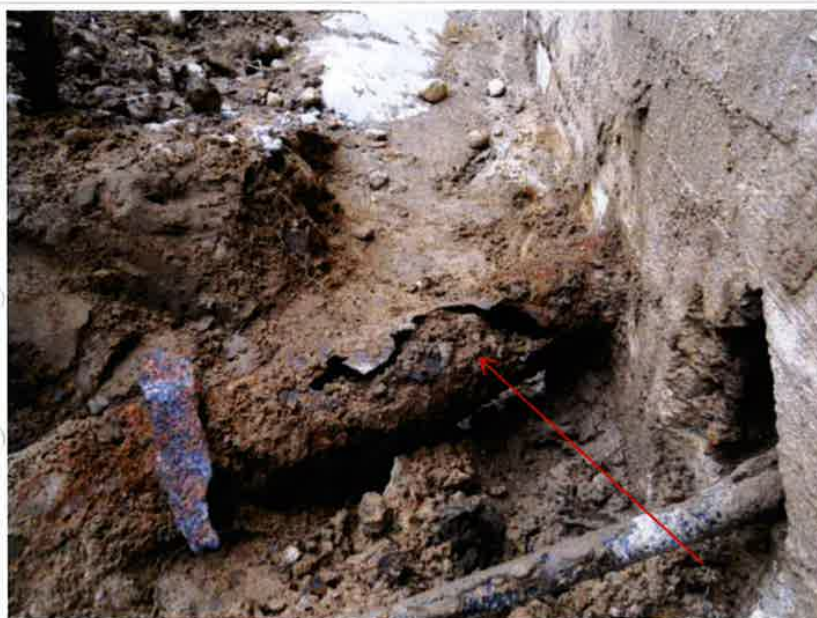
Talon ympärys on kaivettu auki salaojien ja patolevyjen asennusta varten. Kaivuun yhteydessä esiin tuli kiinteistön pääviemäri, jonka todettiin olevan halki. Pääviemärin halkeama on kodinhoituhuoneen ulkoseinän alla. Viemäriin suoritettiin kuvaus Wastip Oy:n toimesta. Kuvauksen perusteella viemäri on vaurioitunut alle metrin matkalla kodinhoituhuoneen lattian alla. Suosittelemme Kodinhoituhuoneen lattian poistoa putken kohdalta niin pitkälle, että putken voi liittää uuden viemärin. Loppuosalle pohjaviemäriä suosittelemme pinnoituksen / sukituksen suorittamista.

Kiinteistön pääviemäriputki on halki

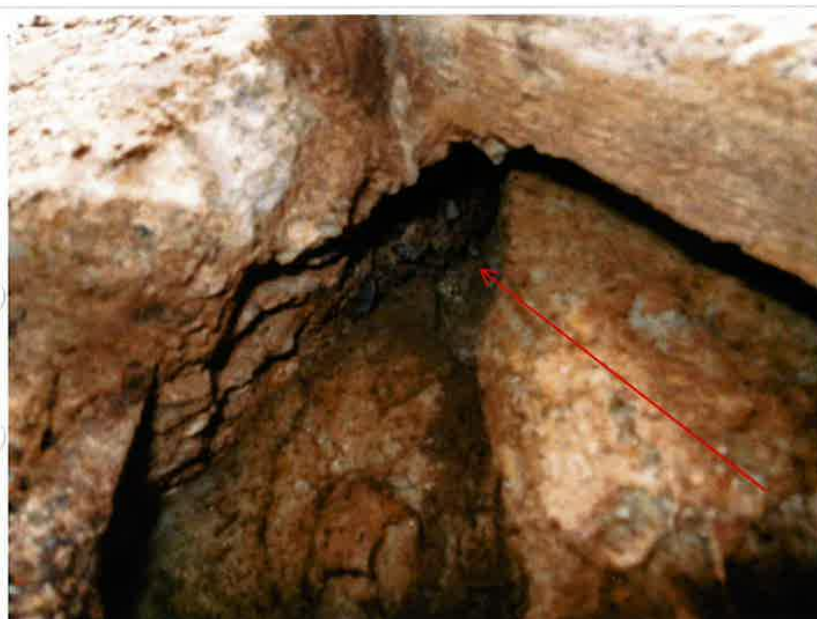
Kodinhoitohuoneen sokkeli on  
vesimärkä viemärin kohdalta  
13.8.14

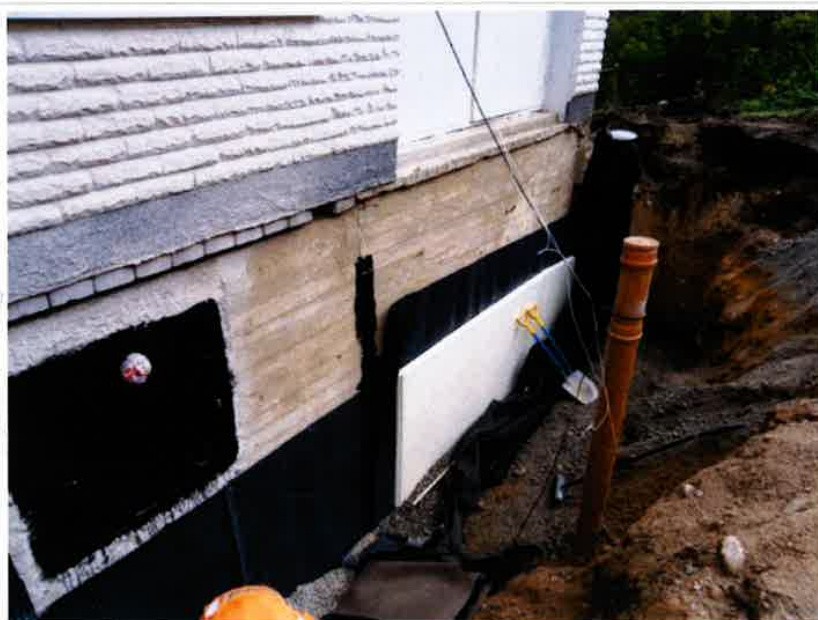
Salaojat ja patolevyt on asennettu  
sokkelia vasten 2.9.14

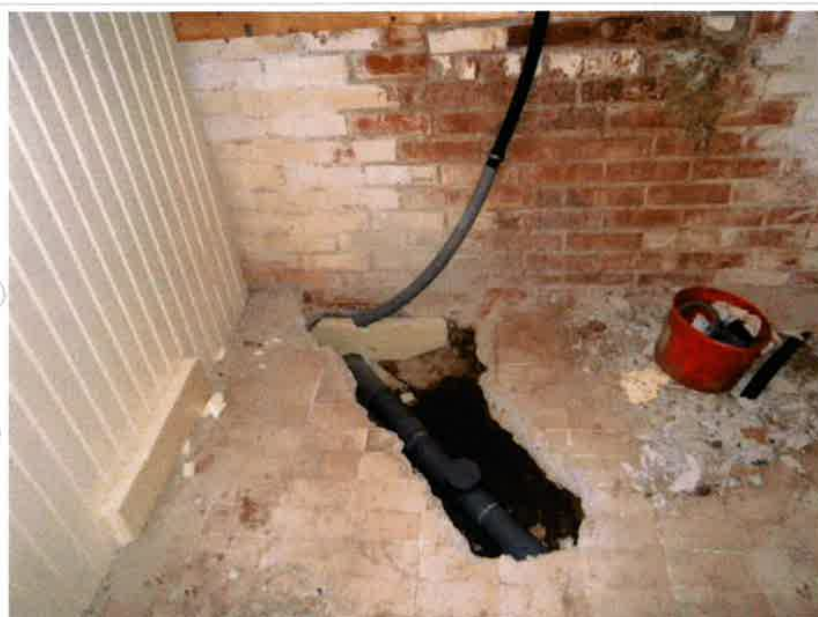
Kodinhoitohuoneen lattia on piikattu  
auki ja viemäri on uusittu.  
2.9.14

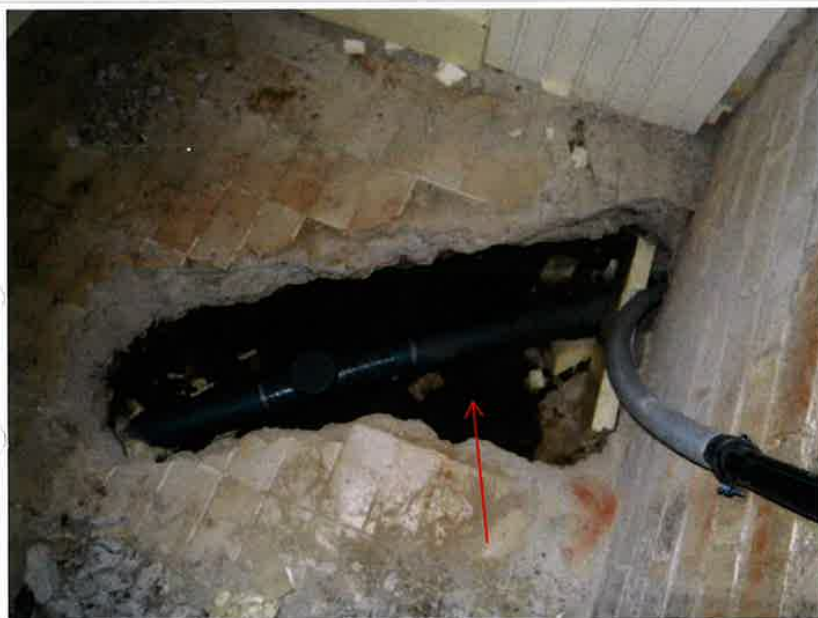
Kodinhoituhuoneen alla maa-aines on liejuista rikkoontuneen viemärin kohdalla

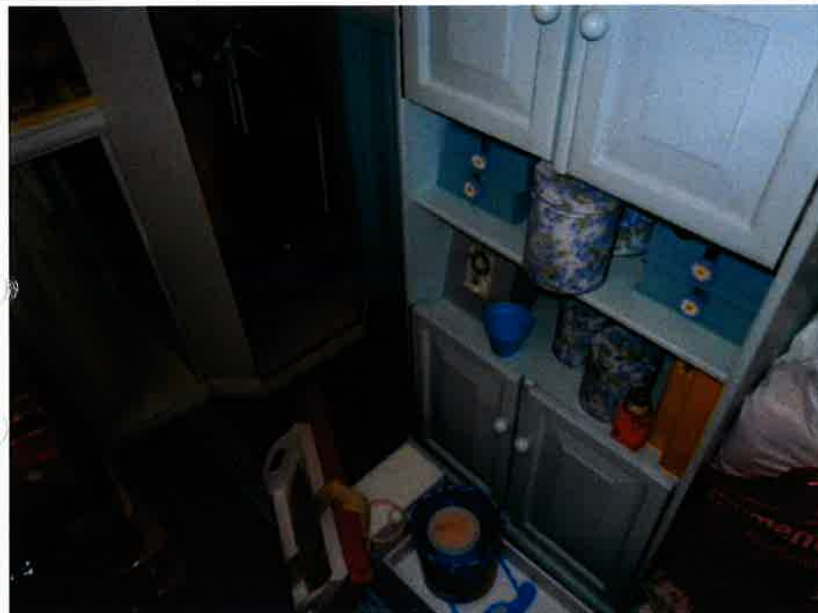
Kodinhoituhuoneen viereisessä huoneessa ei todettu kohonneita kosteusarvoja

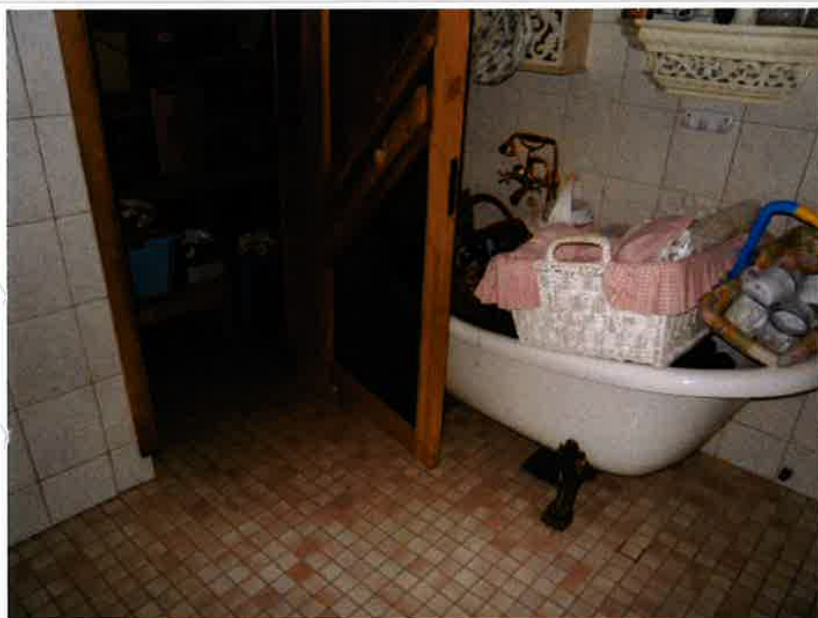
Pesuhuoneessa ja saunassa ei todettu kohonneita kosteusarvoja

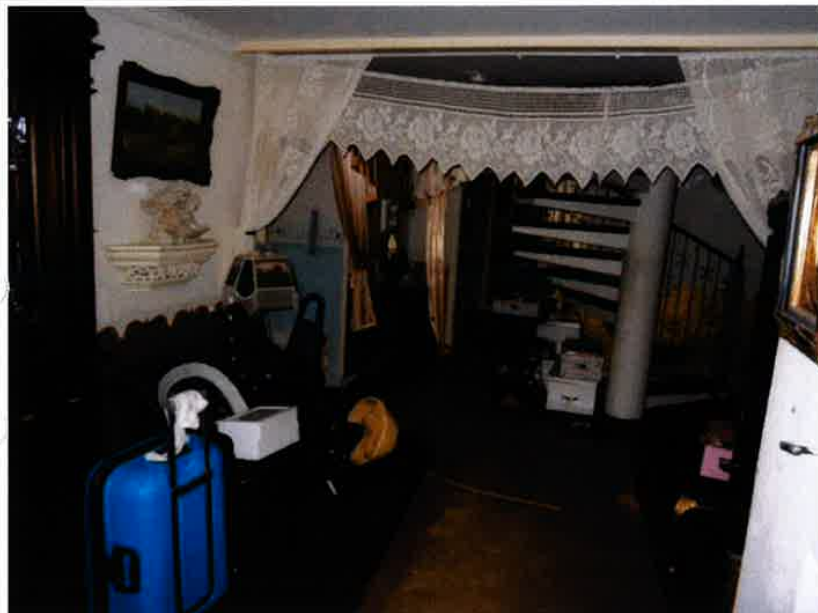
Alakerran aulatilassa ei todettu kohonneita kosteusarvoja

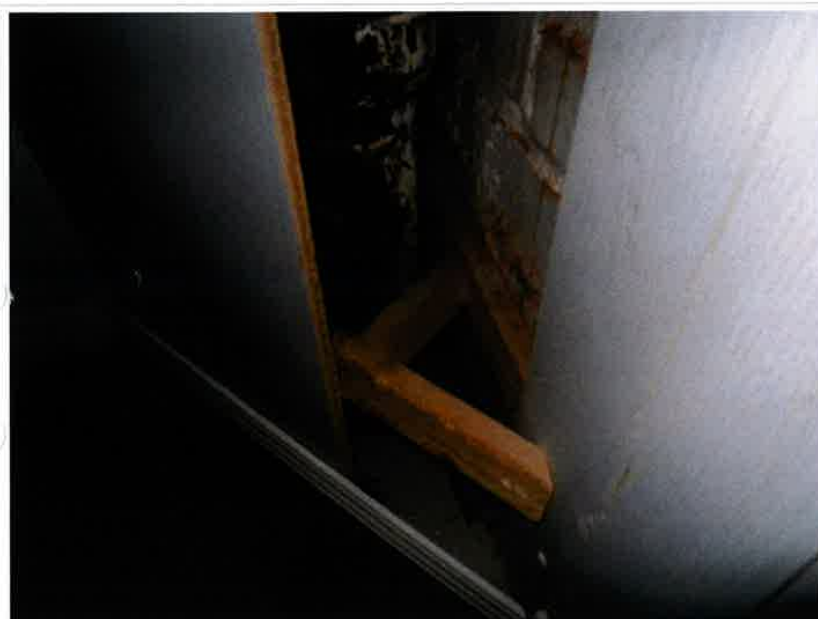
Vaatehuoneessa kulkee yläkerran  
wc:n pystyviemäri. Putkikotelossa ei  
todettu kohonneita kosteusarvoja.

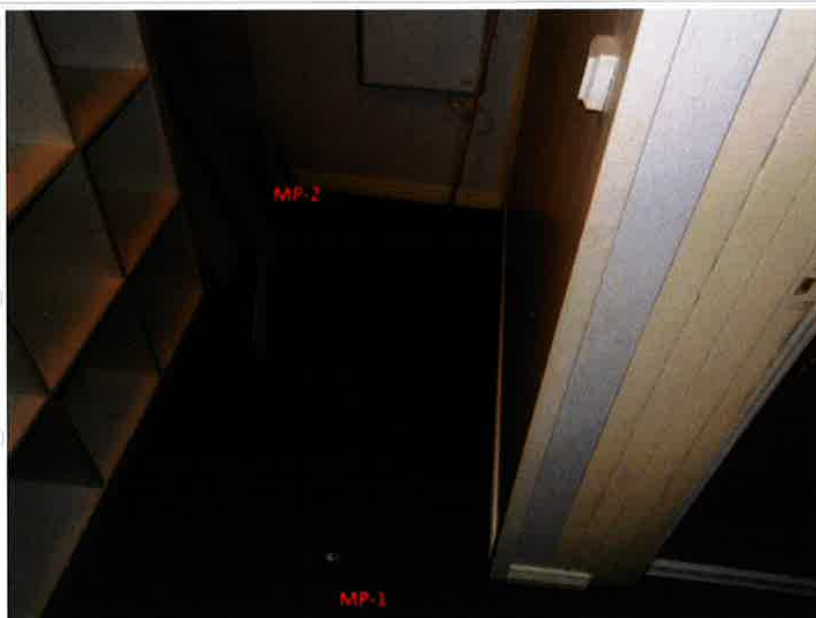
Vaatehuoneen lattian kosteusmittaus Vaisalan rakennekosteusantureita apuna käyttäen. Mittaus tulosten perusteella pohjan teräsbetonilaatta ei ole märkä. Kodinhoituhuoneen lattian avaamisen perustella kiinteistössä on maavarainen betonilaatta ilman kapilaarikatkoa. Kyseinen rakenne on otettu huomioon mittaustuloksia tulkittaessa.

| | RH (%) | T (°C) | Mittaus<br>Syvyys | Kuvaus |
|---|---|---|---|---|
| <b>MP-1</b> | 72 | 19 | 50mm | Vaatehuone lattia betonilaatta 17.9.14 |
| <b>MP-2</b> | 86 | 18 | 50mm | Vaatehuone lattia betonilaatta 17.9.14 |

Vaatehuoneen pohjalaatan  
kosteusmittaus Vaisalan  
rakennekosteusantureilla.  
Mittapisteet 1 ja 2
